Ereignisse zur Auswertung im UA Ereignisauswertung der SFK

129

Freisetzung von Salzsäure

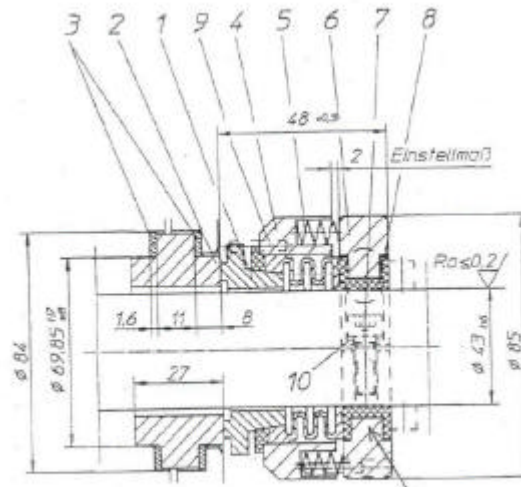
Als Schadensursache wurde ein Versagen des Klemmsitzes festgestellt. Die Ursache für das Versagen des Klemmsitzes wurde daraufhin näher untersucht (zur Verdeutlichung siehe beiliegendes Foto „Schnittbild der Gleitringdichtung“).

Der Mitnehmer (Pos. 6) ist mit zwei Schrauben (Pos. 7) fixiert. Zur Sicherung der Schrauben sind jeweils Sicherungsscheiben (Pos. 1 0) untergelegt. Bei der Demontage der Einheit stellte sich heraus, dass die Sicherungsscheiben z. T. weg korrodiert waren. Dies führte dazu, dass die Vorspannung des Mitnehmers reduziert wurde und es dann spontan bei überschreiten der Haftreibung zu einem Verschieben des Mitnehmers auf der Wellenschutzhülse aufgrund der Vorspannung durch das Federnpaket gekommen ist. Dies führte dann zu einem sofortigen vollständigen Versagen der Dichtung.

Der Korrosionsangriff muss über einen längeren Zeitraum stattgefunden haben und war von außen bei einer visuellen Kontrolle der wartungsfreien Gleitringeinheit nicht zu erkennen. Bei jedem Pumpvorgang konnten sich durch leichte Vibrationen und dem fortschreitenden Korrosionsschaden die Schrauben weiter lockern. Da sich die Einheit während eines Pumpvorganges erwärmt, wird hierdurch die nachlassende Vorspannung des Mitnehmers - durch das Lockern der Schrauben - zum Teil kompensiert. Nach Abschluss des Pumpvorgangs kühlte die Einheit langsam ab, so dass der Schaden Stunden später durch Überschreiten

Als mögliche Ursache für die Korrosion der Sicherungsscheiben wird vermutet, dass durch den primären Spritzschutz an der Pumpe selbst eine korrosive Atmosphäre geschaffen wurde, da bei allen Dichtungen (Flansch - und Gleitringdichtungen) eine technische Leckrate gegeben ist. Durch die Einhausung der Pumpe wurde die "freie Lüftung" z. T. unterbunden, was in Kombination mit Aufheiz- und Abkühleffekt dann ursächlich zur Korrosion der vom Werkstoff her „unedleren“ Sicherungsscheiben führte.

dieses Teil hat sich gelockert

Alle Pumpen gleicher Bauart sowie u.U. vorhandene Spritzschutzeinrichtungen werden kurzfristig auf Schäden untersucht. In Konsequenz dieser Vermutung wird der Spritzschutz konstruktiv so umgestaltet, dass eine ausreichende "Lüftung" zur Vermeidung einer korrosiven Atmosphäre erreicht wird.

Es wurde vereinbart, dass nach einem Jahr eine Sonderprüfung des Klemmsitzes erfolgt.
