Lessons Learned Bulletin Nr. 3

VERHINDERUNG VON CHEMIEUNFÄLLEN & BEREITSCHAFT FÜR DEN FALL VON CHEMIEUNFÄLLEN

Schwere Unfälle mit erheblichen Auswirkungen auf die Umwelt

Nummer 3
JUNI 2013

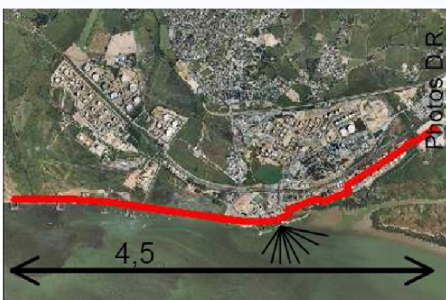
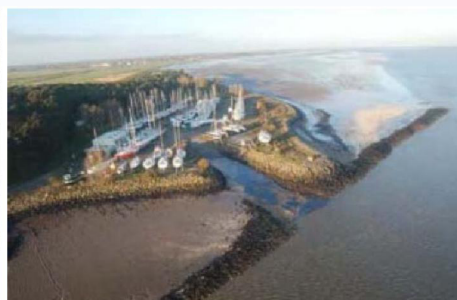
Am Unfall beteiligte Anlage (Quelle: ARIA No. 34351 und Gendarmerie Nationale)

Die Kohlenwasserstoffe traten an einem auf den Verladedocks für Dieselöl und schweres Heizöl befindlichen und direkt mit einem Zusatztank im Tanklager verbundenen Ladearm aus. Die ausgetretenen Stoffe, die sich im Abwassersystem innerhalb der Anlage sammelten, wanderten zu dem API-Ölabscheider und überfüllten ihn. Ein Teil der Produkte gelangte unter Umgehung der Schutzbarrieren aufgrund des hohen Sättigungsgrads vom Lagerhof direkt in den Ölabscheider. Anschließend floss das Stoffgemisch vom Abscheidebecken durch das Hauptventil, das ständig geöffnet war, um abhilfweise die Einleitung von Abwasser von einer hydraulischen Barriere in den außerhalb der Anlage befindlichen Abwasserkanal zu ermöglichen. Der Abwasserkanal war an eine zentrale kommunale Abwassersammeleinrichtung angeschlossen. Auf diese Weise gelangte das Kohlenwasserstoffgemisch in die Kläranlage der Nachbargemeinde und wurde schließlich in den nahegelegenen Fluss eingeleitet.

- Der Austritt des Ölgemischs aus dem Ladearm wurde wahrscheinlich durch das Öffnen des (normalerweise geschlossenen) Füllventils am Fuß jedes Tanks und das Einschalten der (normalerweise ausgeschalteten) elektrischen Pumpen ermöglicht. Nach Einschätzung der amtlichen Unfallermittler wurde der Ölunfall durch einen Sabotageakt verursacht. Der Polizei zufolge musste der Täter

- Es sollten geeignete technische Systeme wie etwa automatische Füllstandkontrollsysteme an den Tanks oder automatische Verriegelungssysteme zur Sicherung der Ladedocks und/oder ihrer Pumpeinrichtungen oder Systeme für automatische Sensorikeinheiten an den Anlagen (mit Fernbedienung) wie etwa Pumpen für die Beförderung von Kohlenwasserstoffen vorhanden sein.
- Im Rahmen der Betriebsstilllegung hätten zusätzlich zum Einsatz von Sicherheitspersonal außerhalb der Regelarbeitszeit Einbruchmeldeanlagen vorgesehen werden müssen, um Manipulationen oder Diebstähle innerhalb des Tanklagers zu verhindern oder um die

- Zur Identifizierung und Eingrenzung der mit den Umweltfolgen verbundenen Risiken sollten Verfahren wie das Schließen des direkt nach dem Tank folgenden Ventils beim Vorhandensein von Kohlenwasserstoffen eingeführt werden.
- Für die Wartung des Handabschaltesystems sollten Verfahren vorhanden sein, namentlich wegen der aufgetretenen Schwierigkeiten beim Schließen des nach dem Abscheidebecken folgenden Ventils.
- An dieser Stelle sei daran erinnert, dass auch bei schrittweisen Betriebsstilllegungen die nach der Seveso-RL zuständigen Behörden die Überwachung gefährlicher Industrietätigkeiten fortsetzen sollten, weil die Aufmerksamkeit des Anlagenbetreibers nachlassen könnte, wenn die Seveso-RL keine Anwendung mehr findet.

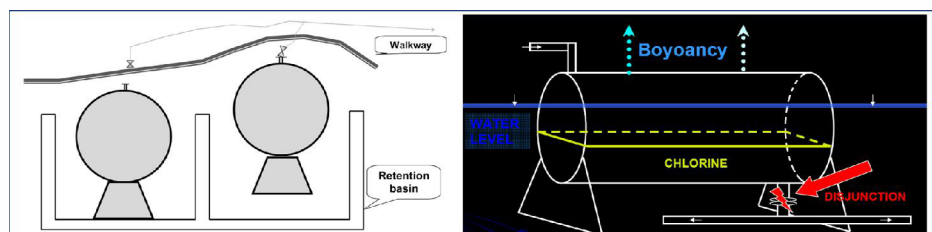
Die Freisetzung

Die Behälter wurden durch die Gewalt des Hochwassers hochgedrückt, was dazu führte, dass Rohrleitungen zerbarsten und ein Tank vom Sockel getrennt wurde. Die in den Chlorlagern befindlichen Tanks enthielten unterschiedliche Mengen an Chlor. Einige enthielten nur Chlorgas als Rückstand nach dem Entleeren, andere waren zu 20 % gefüllt, und ein Tank war noch fast voll. Nach Erreichen eines Hochwasserstands, der 1,3 m über dem ‚Jahrhundertpegel‘ lag, wurden die leeren und leichteren Tanks durch den Auftrieb angehoben und aus ihrer normalen Position verschoben. Der Auftrieb war so stark, dass sich die Laufstege über den Tanks nach oben verbogen (s. u.). Die Absperrventile des vollen Tanks verhaktten sich in dem Laufsteg und wurden komplett herausgerissen, als der Laufsteg nach oben gedrückt wurde. Aufgrund des gewaltsamen Herausreißen der Ventile konnten erhebliche Chlormengen entweichen.

- Die Speichertanks/Behälter waren nicht am Boden befestigt und konnten deshalb durch das Hochwasser aufschwimmen. Speichertanks/Behälter mit Gefahrstoffen sollten am Boden gesichert werden.

- Die Laufstege waren miteinander verbunden. Sobald also ein Behälter angehoben wurde, ging der benachbarte Behälter mit. Um eine solche Kettenreaktion zu vermeiden, sollten die Laufstege abschnittsweise getrennt werden.
