Lessons Learned Bulletin Nr. 4

VERHINDERUNG VON CHEMIEUNFÄLLEN & BEREITSCHAFT FÜR DEN FALL VON CHEMIEUNFÄLLEN

Korrosionsbedingte Unfälle in Erdölraffinerien

Nummer 4
Dez. 2013

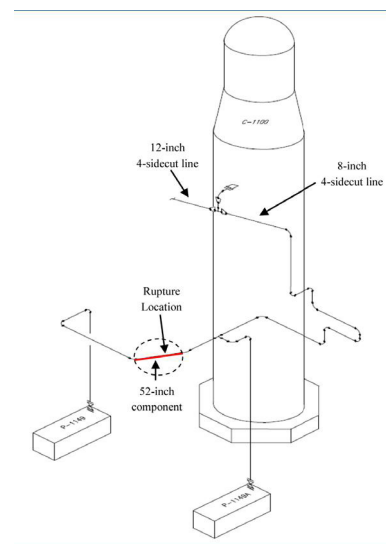
- Nachfolgende Tests zeigten, dass der Rohrbruch auf die Ausdünnung der Rohrwand durch Sulfidierungskorrosion zurückzuführen war. Tatsächlich hatte das 52-Zoll-Rohrleitungsstück innerhalb eines Zeitraums von knapp 35 Jahren im Bereich der Bruchstelle durchschnittlich 90 Prozent seiner ursprünglichen Wandstärke eingebüßt.
- Obwohl der Betreiber Fachleute für Sulfidierungskorrosion beschäftigte, wurden diese bei wichtigen Entscheidungen in Zusammenhang mit einem möglichen Sulfidierungsrisiko der Rohöl-Destillationsanlage nicht um Rat ge-

Legende: 12-inch 4-sidecut line = 12-Zoll-„4-Sidecut“-Linie; Rupture Location = Bruchstelle; 52-inch component = 52-Zoll-Rohrleitungsstück.

- Die „4-Sidecut“-Rohrleitung, die das defekte 52-Zoll-Rohrleitungsstück umfasste, wurde Mitte der siebziger Jahre aus Kohlenstoffstahl (C-Stahl) ASTM A53B hergestellt, für den keine Mindestspezifikation für den Siliziumgehalt galt. Silizium in C-Stahl hemmt die Sulfidierung, wenn der Siliziumgehalt über 0,10 Gew. % liegt. Die Inspektionsintervalle wurden aufgrund von Daten festgelegt, die sich auf Rohrleitungen von anderer stofflicher Beschaffenheit mit höherer Korrosionsbeständigkeit bezogen. Der Bruch des fraglichen Rohrstücks war die Folge einer Sulfidierungskorrosion, die offensichtlich lange übersehen wurde.

In Rohöl-Destillationsanlagen besteht generell die Gefahr, dass aufgrund des hohen Anteils verschiedener im Rohöl enthaltener oder möglicherweise aus Rohöl entstehender ätzender Stoffe die Korrosionsraten stark erhöht sind. Zahlreiche Korrosionsmechanismen einschließlich Sulfidierung werden mit dem Vorhandensein von Schwefelverbindungen in erdölabhängigen Basisrohstoffen sowie Ammoniak und Wasserstoff und Derivaten dieser Stoffe, die sich durch von den Prozessbedingungen begünstigte chemische Reaktionen bilden, in Zusammenhang gebracht. Daher sollte bei der Beurteilung des Risikopotenzials solcher Anlagen die prozessbedingte Korrosionsanfälligkeit einschließlich Zusammensetzung der erdölabhängigen Basisrohstoffe, Extremwerte und Schwankungen von Temperatur und Durchfluss sowie Produktionsintensität abgeschätzt werden. Für diese Vorgänge sollten erprobte Verfahren vorhanden sein, die eine routinemäßige Beteiligung einschlägiger Fachleute an der Abschätzung des Prozessrisikos und der dazugehörigen Risikomanagementstrategie vorsehen.

- Bei der Risikobewertung sollten Rohrleitungsabschnitte ausgehend von der potenziellen Unfallgefahr als kritischer Anlagenbereich identifiziert werden. Die Prüf-

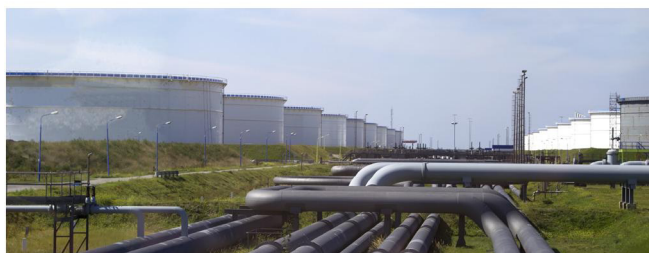
In einem Hängegestell befand sich eine 8-Zoll-Rohrleitung (Druck = 31 Bar; Dickenspezifikation = 5 mm). Sie wurde 1992 beim Bau der Anlage zur Aufnahme von Gasen - insbesondere Butan und Propan - aus verschiedenen Anlagen installiert (Reformierung von Benzin, atmosphärische Destillation). Nach Aussage der Zeugen im Kontrollraum arbeitete die Anlage normal, und die Rohrleitung brach völlig unvermittelt. Die Gewalt des Rohrbruchs erschütterte den gesamten Kontrollraum. Es bildete sich eine schwarze Wolke, und es roch nach Schwefelwasserstoff. Die Bruchzone befand sich in der Nähe eines Rohrkniees unweit des Kompressoraustrasses.

Nach der Überprüfung wurde festgestellt, dass die Rohrleitung Anzeichen einer internen Korrosion aufwies, insbesondere im unteren Generator. Das Loch entstand in einem Bereich, der durch Schweißen thermisch angegriffen war. Dickemessungen an mehreren Punkten zeigten, dass bestimmte Bereiche dünner als vorgeschrieben waren. Der Betrieb verfügt über ein Programm für vorbeugende Inspektion und Wartung, doch die besondere Empfindlichkeit dieses Bereichs am Auslass war bisher nicht erkannt worden. Außerdem könnte auch die schlechte Zugänglichkeit dieses speziellen Rohrabschnitts dazu geführt haben, dass er bei früheren Inspektionen übersehen wurde.

- Besondere Aufmerksamkeit bei der Gefährdungsbeurteilung gebührt der Möglichkeit einer beschleunigten Korrosion in bestimmten örtlich begrenzten Anlagenbereichen wie z. B. Kniestücken, T-Stücken und Schweißstellen. Kniestücke und T-Verbinder sind besonders anfällig, was bestimmte Arten der Beanspruchung betrifft, wozu insbesondere Vibrationen und äußere Einwirkungen durch Naturgewalten wie Wind und Hochwasser, und zusätzlich bei Kniestücken Erosion/Korrosion und geringe oder schwankende Durchflüsse gehören. Schweißvorgänge sind invasiv, und durch Fehler oder Falschberechnungen kann die Korrosionsanfälligkeit von Schweißstellen zunehmen.

- Inspektionsroutinen (*Prüfprogramme*) sollten auf den, aus der Gefährdungsbeurteilung resultierenden Risikoeinschätzungen basieren und ggf. angepasst werden, wenn Veränderungen der Metalldicke über das prognostizierte Maß hinausgehen.

- Unzugängliche Anlagenteile können nicht einmal von der gelegentlichen Sichtprüfung profitieren, und Routineüberwachungen können aus diesem Grund außer Acht gelassen werden. Deshalb werden schwer zugängliche Rohrleitungen oft nicht so häufig kontrolliert wie aufgrund ihres tatsächlichen Risikopotenzials erforderlich. Sind ganz bestimmte Bereiche unzugänglich, sollten der Art der Anlage und der zu erwartenden Korrosion angemessene Alternativen zu Sichtprüfungen verwendet werden.
