**Auswertung der Erfahrungsberichte**

**über Prüfungen der Sachverständigen**

**nach § 29a BImSchG im Jahr 2003**

**TAA-GS-36.1-K**

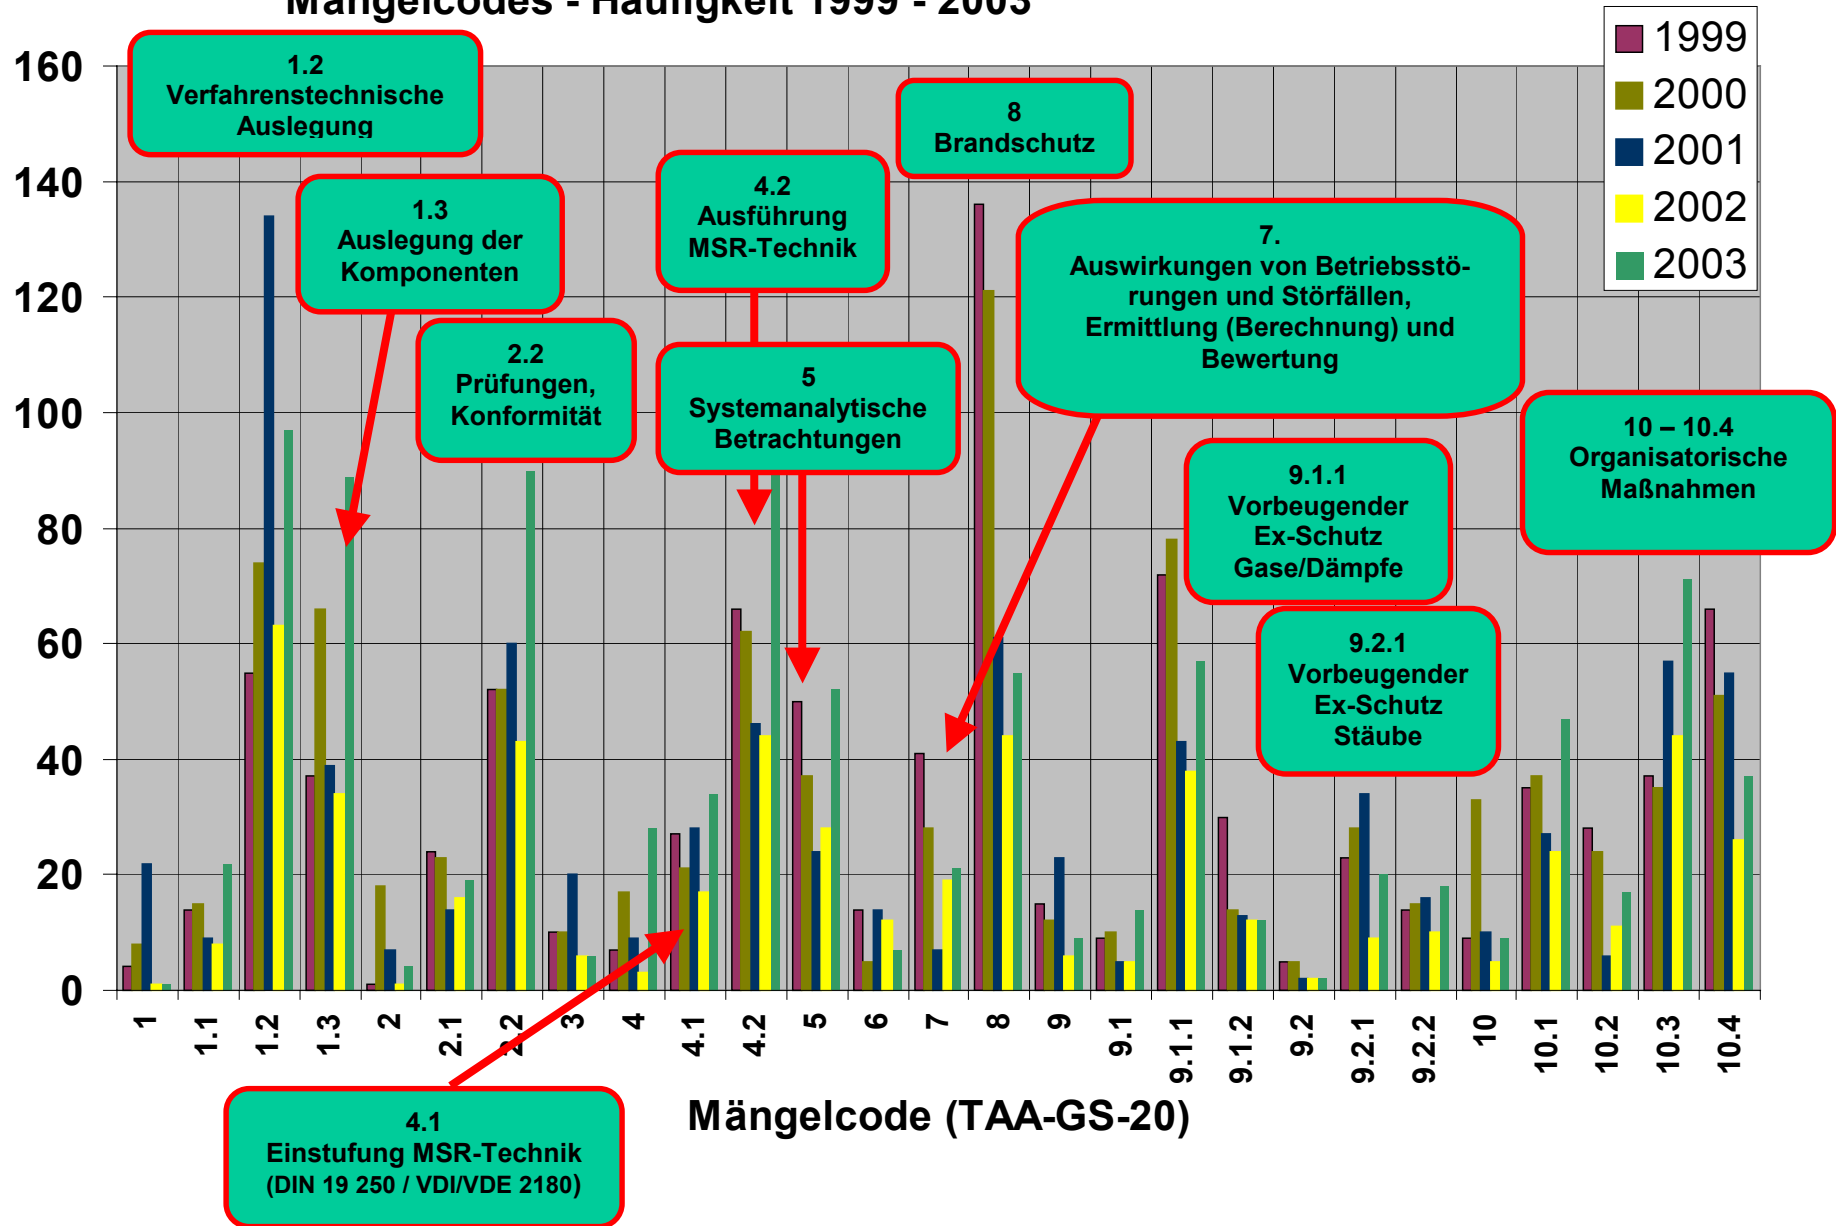
# Mängelcodes - Häufigkeit 1999 - 2003

Zusammenfassend ist festzustellen, dass die Mängelschwerpunkte häufig in den gleichen Bereichen lagen wie bereits bei den Erfahrungsberichten für die Jahre 1999 bis 2002 mit deutlichen Defiziten auf den Gebieten (baulicher) Brandschutz, Explosionsschutz, PLT-Einrichtungen, verfahrenstechnische Auslegung und Organisation. Daneben bildeten im Jahr 2003 die unzureichende Durchführung von Prüfungen und Defizite bei systemanalytischen Betrachtungen weitere Mängelschwerpunkte (s. nachstehende Graphik).
